# **AVALIAÇÃO AMBIENTAL DO RIO MONGAGUÁ, SP, UTILIZANDO MACROINVERTEBRADOS BENTÔNICOS**

**MATOS, Janara de Camargo, Mestre\***

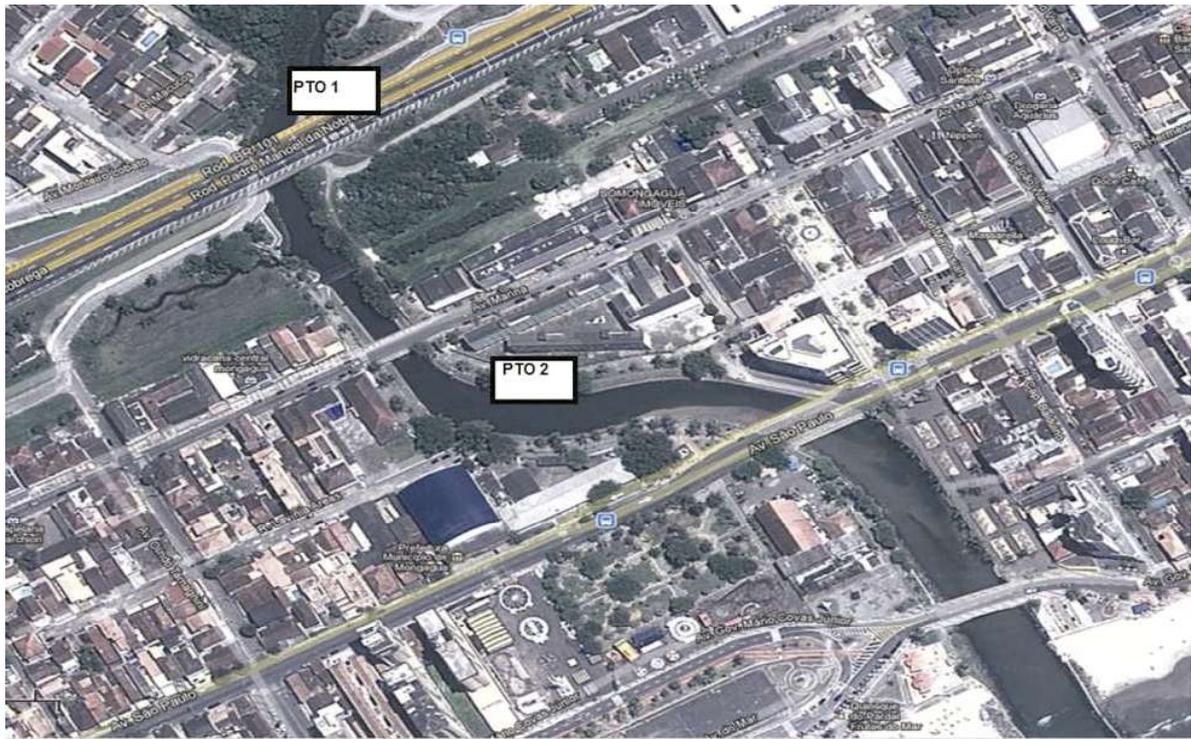
**Figura 1 – Pontos 1 e 2 no Rio Mongaguá, SP**

Foram determinados, inicialmente, dois pontos de pesquisa para a coleta de água e sedimento (ponto 1 e 2). Posteriormente à coleta, conforme a Figura 1, foi realizada a coleta em mais um ponto, denominado ponto 3 (Figura 2).

PONTO1 – próximo ao Poço das Antas, este ponto encontra-se na lateral, cerca de 10 metros, da rodovia Padre Manoel da Nóbrega, sentido Peruíbe.

PONTO2 – próximo à praia do Centro de Mongaguá, cerca de 400 metros de distância do ponto1.

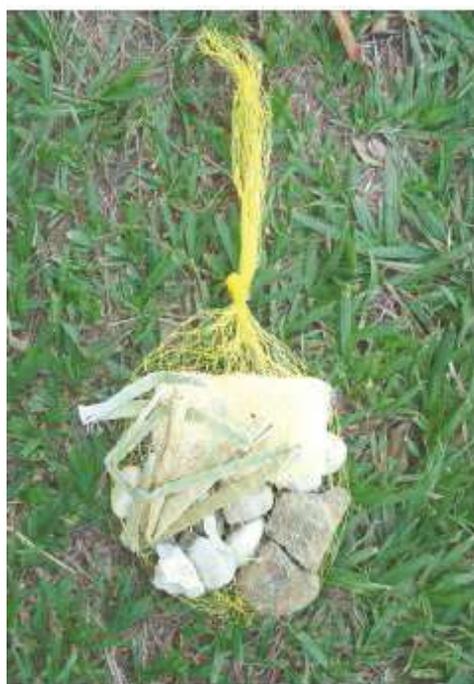
**Figura 3 – Armadilha para coleta de macroinvertebrados**

Para coleta do sedimento, nos pontos 1 e 2, foi usada uma peneira com abertura de 0,5 mm para coleta dos organismos bentônicos. Já no ponto 3, foi colocada a armadilha, conforme Circular Técnica 23 da Embrapa (Empresa Brasileira de Pesquisa Agropecuária) (SILVEIRA *et al.*, 2012), como mostra a figura 3.

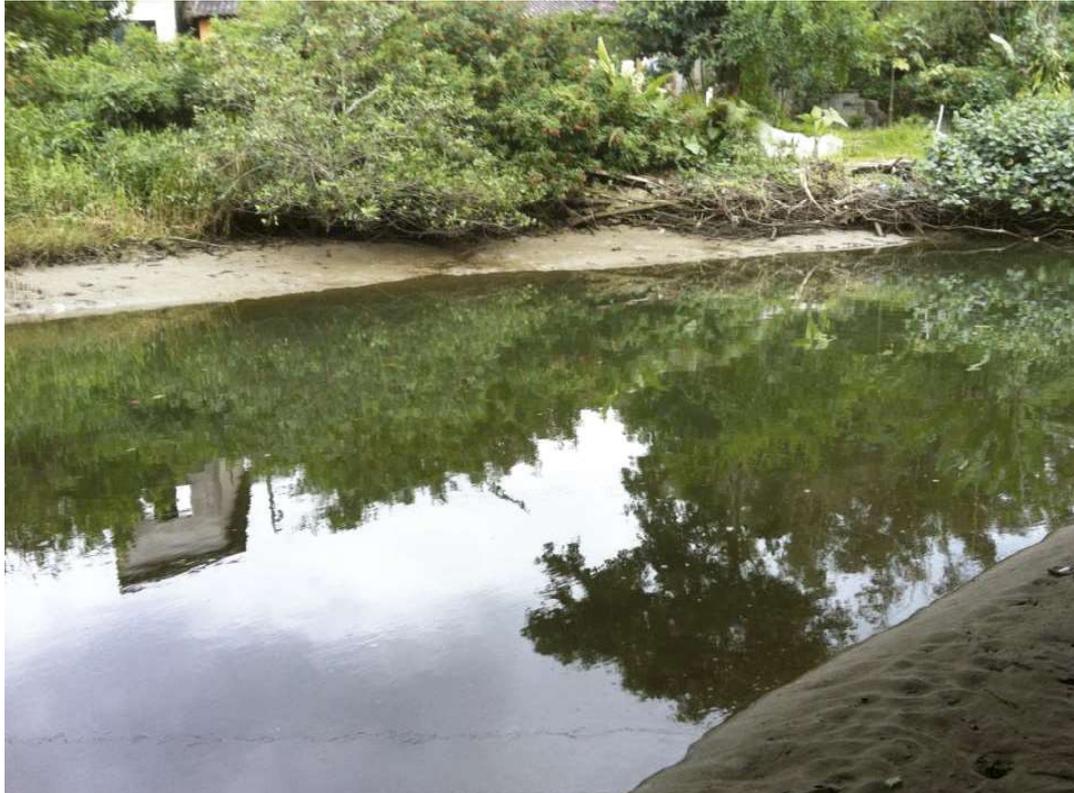
**Figura 4 – Ponto 1, Mongaguá, SP**

**Ponto1:** Foi observada uma vegetação densa, incluindo mata ciliar em alguns trechos (Figura 4). Num trecho muito próximo à rodovia havia habitações simples. Muito lixo como garrafas de plástico e de vidro, restos de alimentos, papelões e sacos plásticos estavam presentes no local.

No ponto 1 foram encontrados, em maior número, organismos do grupo *Chironomidae*, possuidores de hemoglobina (observada pela coloração vermelha), os quais têm maior resistência de sobreviver em águas com baixos níveis de oxigênio. Como observado *in loco*, o ponto 1 apresentou-se com certo grau de degradação, devido às moradias existentes ali, e grande quantidade de lixo presente (garrafas, roupas, restos de alimentos).

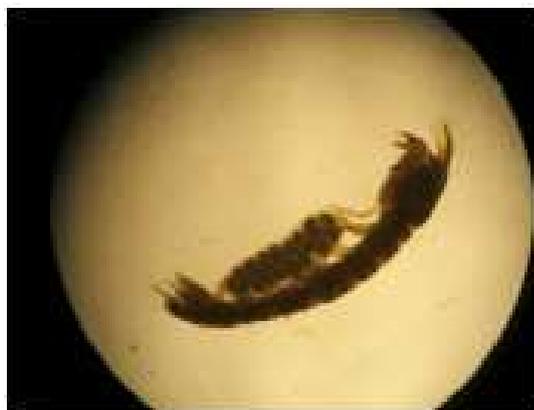
**Figura 5 – Visualização microscópica de *Chironomidae***

Foram encontrados 4 (quatro) organismos da família *Chironomidae* (figura 5), que são uma importante fonte de alimento para insetos aquáticos maiores e para os peixes.

Muito tolerante à poluição (em geral ambientes aquáticos com baixo teor de oxigênio), os *Chironomidae* possuem hemoglobina, como os mamíferos, o que lhes permite captar melhor o oxigênio dissolvido. Por este motivo não necessitam de um alto teor deste gás no ambiente que habitam (BIS e COSMALA, 2013).

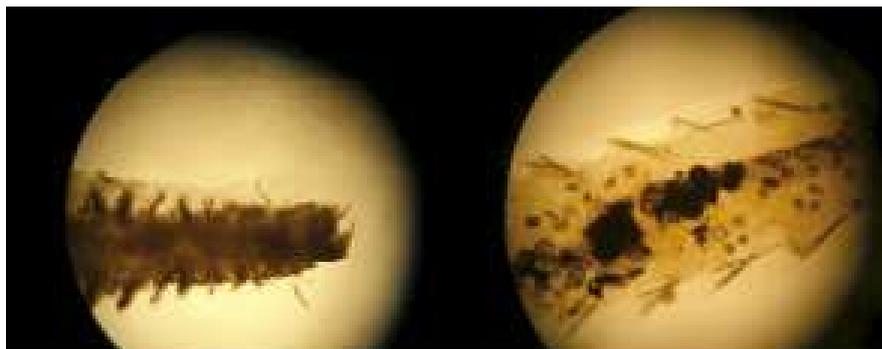
**Figura 7 – Visualização microscópica de organismo não identificado encontrado no ponto 2.**

Neste ponto foram encontrados apenas 5 (cinco) organismos bentônicos, os quais não foram possível a identificação (n.i.) (figura 7).

As fotos foram enviadas para especialistas buscando auxílio na identificação, porém até o momento não foi possível classificá-lo em nenhuma ordem ou família.

Não foi possível determinar a qualidade ambiental do ponto 2, pois o único táxon encontrado ali não foi identificado. Quanto ao aspecto do ponto, também existia grande quantidade de lixo (plásticos, latas, roupas, restos de alimentos), além de animais como ratos e aves, fato preocupante já que moradores do município exercitam ali a pesca, não apenas para lazer, mas também como fonte de alimentação.

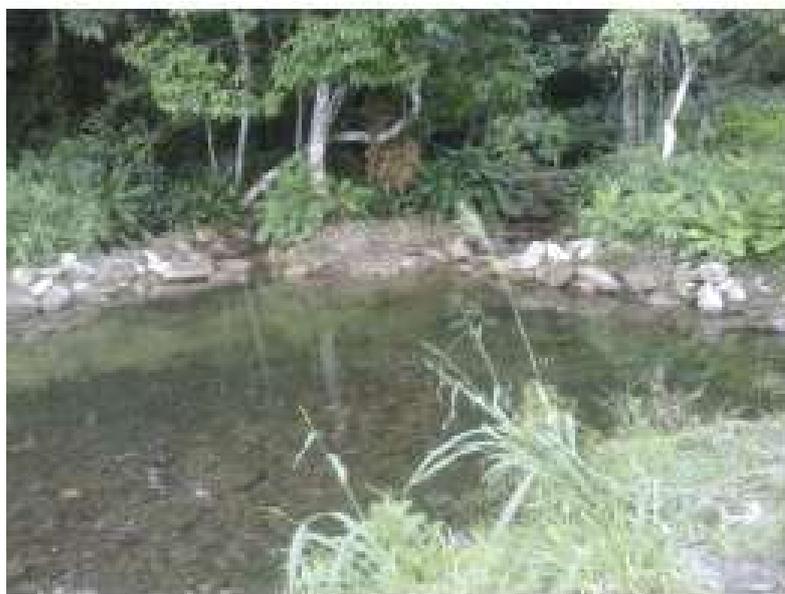
**Figura 8 – Ponto 3, Praia Grande, SP**

**Ponto 3:** No córrego e lago de águas claras e límpidas onde pessoas, geralmente, moradores locais desfrutam momentos de lazer aos finais de semana. Apesar de moradias nas redondezas, o ambiente aparentava estar preservado.

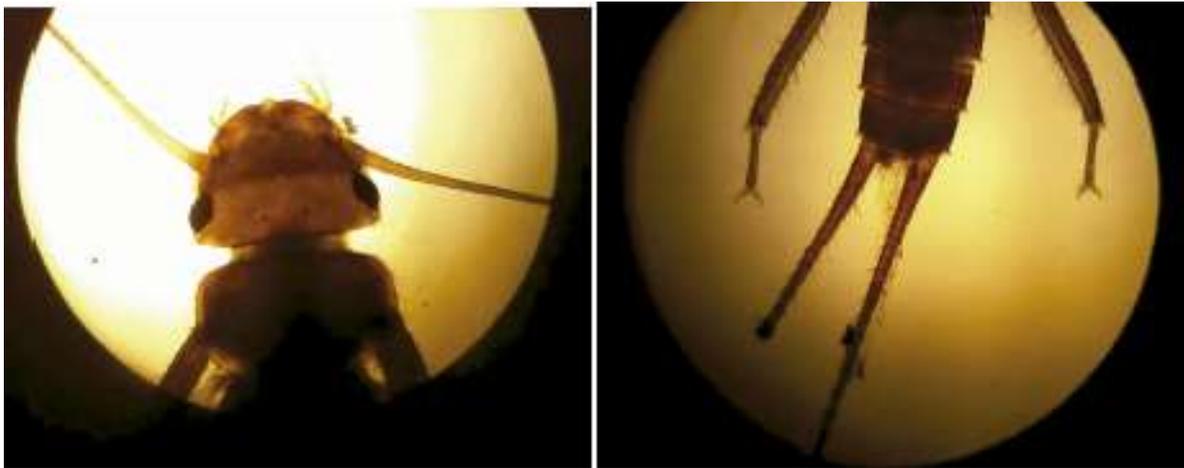
**Figura 9 – Visualização microscópica *Plecoptera* encontrado no ponto 3.**

Neste ponto foram capturados, por meio de armadilha, 6 (seis) organismos da ordem *Plecoptera* (figura 9); 3 (três) da ordem

Os organismos *Plecopteras*, *Trichopteras* e *Ephemeropteras* vivem em águas correntes, limpas e bem oxigenadas. *Lepdopteras* são encontrados em águas muito oxigenadas e de curso rápido e se alimentam de algas (MORETTI, 2004).

O ponto 3 apresentou organismos de diversos grupos *Plecoptera*, *Trichoptera*, *Ephemeroptera* e *Lepdoptera*. Apesar da diversificação, todos esses grupos comportam organismos que habitam águas limpas com alto índice de oxigênio, e com temperaturas até 25°C, por isso, podendo-se inferir que, neste ponto, a qualidade ambiental da água era boa.

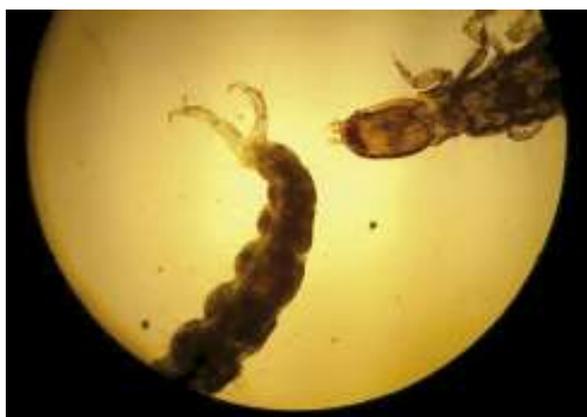
**Figura 12 – Visualização microscópica *Trichoptera* encontrado no ponto 3**

Conforme Bis e Cosmala (2013), 3 (três) pares de patas bem desenvolvidas, nos 3 primeiros segmentos do corpo, e ganchos no último segmento, são características peculiares de *Trichoptera*. Estes não toleram baixos níveis de oxigênio, e os que fragmentam os depósitos de folhas necessitam de rios com vegetação e árvores a pender sobre a água.
