AVALIAÇÃO AMBIENTAL DO RIO MONGAGUÁ, SP, UTILIZANDO MACROINVERTEBRADOS BENTÔNICOS

MATOS, Janara de Camargo, Mestre*

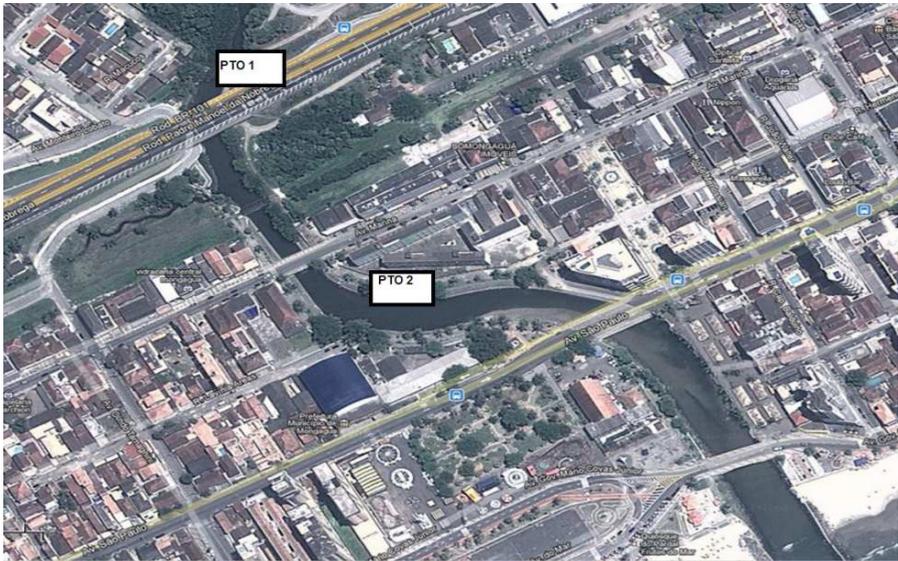
Figura 1 – Pontos 1 e 2 no Rio Mongaguá, SP
Fonte: GoogleEarth, (2013)

PONTO1 – próximo ao Poço das Antas, este ponto encontra-se na lateral, cerca de 10 metros, da rodovia Padre Manoel da Nóbrega, sentido Peruíbe.

PONTO2 – próximo à praia do Centro de Mongaguá, cerca de 400 metros de distância do ponto1.

Foram determinados, inicialmente, dois pontos de pesquisa para a coleta de água e sedimento (ponto 1 e 2). Posteriormente à coleta, conforme a Figura 1, foi realizada a coleta em mais um ponto, denominado ponto 3 (Figura 2).

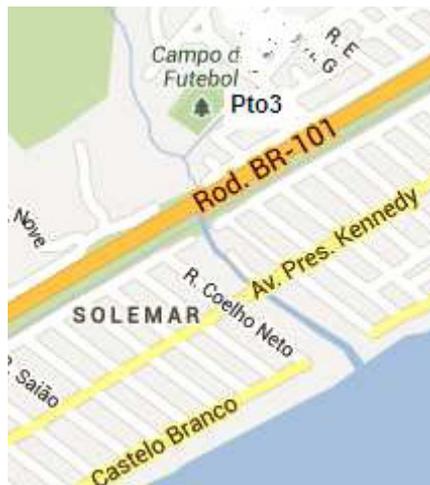
Figura 2 – Ponto 3, Praia Grande, SP
Fonte: GoogleEarth, (2013)

PONTO 3 – córrego não identificado, próxima à cidade da Criança de Praia Grande, JardimSolemar. Conforme mapa, este córrego inicia-se próximo ao Rio Mongaguá (figura 2).

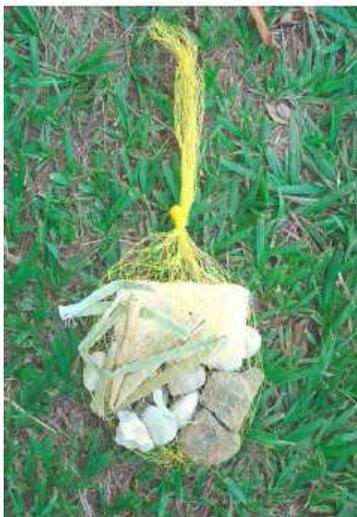
Figura 3 – Armadilha para coleta de macroinvertebrados

Para coleta do sedimento, nos pontos 1 e 2, foi usada uma peneira com abertura de 0,5 mm para coleta dos organismos bentônicos. Já no ponto 3, foi colocada a armadilha, conforme Circular Técnica 23 da Embrapa (Empresa Brasileira de Pesquisa Agropecuária) (SILVEIRA *et al.*, 2012), como mostra a figura 3.

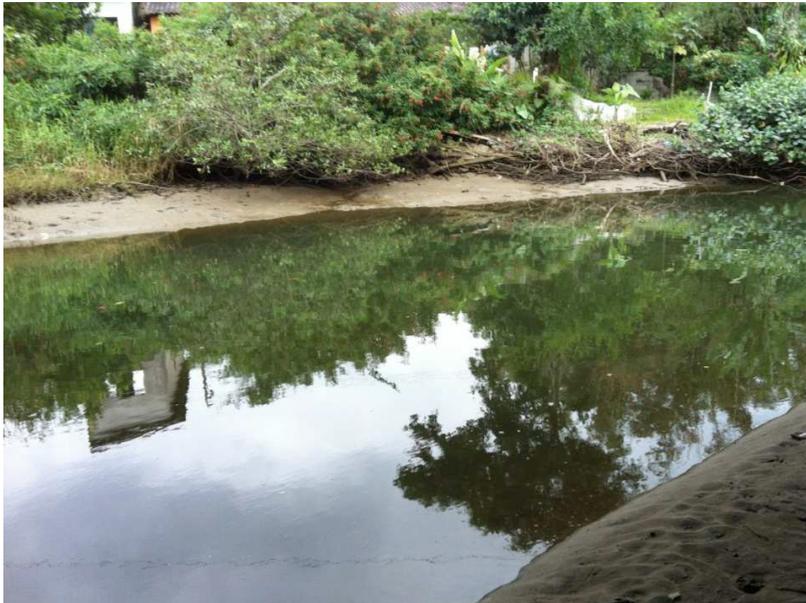
Figura 4 – Ponto 1, Mongaguá, SP

Ponto1: Foi observada uma vegetação densa, incluindo mata ciliar em alguns trechos (Figura 4). Num trecho muito próximo à rodovia havia habitações simples. Muito lixo como garrafas de plástico e de vidro, restos de alimentos, papelões e sacos plásticos estavam presentes no local.

No ponto 1 foram encontrados, em maior número, organismos do grupo *Chironomidae*, possuidores de hemoglobina (observada pela coloração vermelha), os quais têm maior resistência de sobreviver em águas com baixos níveis de oxigênio. Como observado *in loco*, o ponto 1 apresentou-se com certo grau de degradação, devido às moradias existentes ali, e grande quantidade de lixo presente (garrafas, roupas, restos de alimentos).

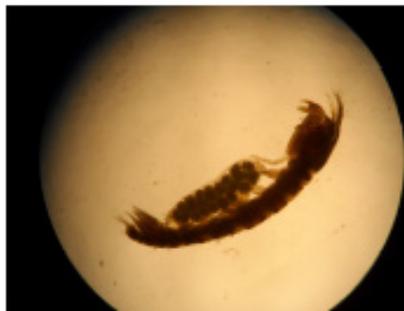
Figura 5 – Visualização microscópica de *Chironomidae*

Foram encontrados 4 (quatro) organismos da família *Chironomidae* (figura 5), que são uma importante fonte de alimento para insetos aquáticos maiores e para os peixes.

Muito tolerante à poluição (em geral ambientes aquáticos com baixo teor de oxigênio), os *Chironomidae* possuem hemoglobina, como os mamíferos, o que lhes permite captar melhor o oxigênio dissolvido. Por este motivo não necessitam de um alto teor deste gás no ambiente que habitam (BIS e COSMALA, 2013).

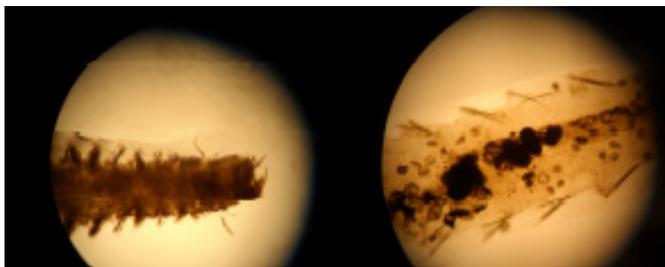
Figura 7 – Visualização microscópica de organismo não identificado encontrado no ponto 2.

Neste ponto foram encontrados apenas 5 (cinco) organismos bentônicos, os quais não foram possível a identificação (n.i.) (figura 7).

As fotos foram enviadas para especialistas buscando auxílio na identificação, porém até o momento não foi possível classificá-lo em nenhuma ordem ou família.

Não foi possível determinar a qualidade ambiental do ponto 2, pois o único táxon encontrado ali não foi identificado. Quanto ao aspecto do ponto, também existia grande quantidade de lixo (plásticos, latas, roupas, restos de alimentos), além de animais como ratos e aves, fato preocupante já que moradores do município exercitam ali a pesca, não apenas para lazer, mas também como fonte de alimentação.

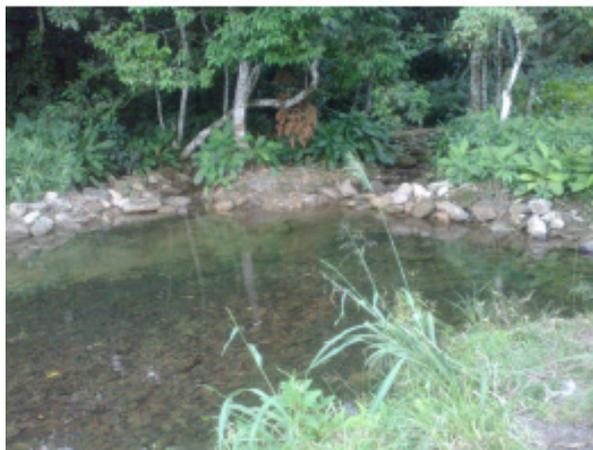
Figura 8 – Ponto 3, Praia Grande, SP

Ponto 3: No córrego e lago de águas claras e límpidas onde pessoas, geralmente, moradores locais desfrutam momentos de lazer aos finais de semana. Apesar de moradias nas redondezas, o ambiente aparentava estar preservado.

O ponto 3 apresentou organismos de diversos grupos *Plecoptera*, *Trichoptera*, *Ephemeroptera* e *Lepdoptera*. Apesar da diversificação, todos esses grupos comportam organismos que habitam águas limpas com alto índice de oxigênio, e com temperaturas até 25°C, por isso, podendo-se inferir que, neste ponto, a qualidade ambiental da água era boa.

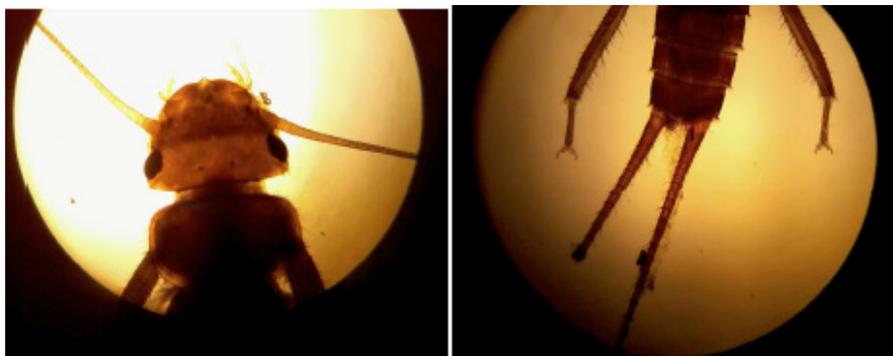
Figura 9 – Visualização microscópica *Plecoptera* encontrado no ponto 3.

Neste ponto foram capturados, por meio de armadilha, 6 (seis) organismos da ordem *Plecoptera* (figura 9); 3 (três) da ordem

Os organismos *Plecopteras*, *Trichopteras* e *Ephemeropteras* vivem em águas correntes, limpas e bem oxigenadas. *Lepdopteras* são encontrados em águas muito oxigenadas e de curso rápido e se alimentam de algas (MORETTI, 2004).

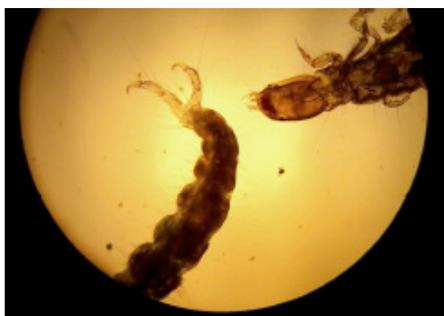
Figura 12 – Visualização microscópica *Trichoptera* encontrado no ponto 3

Conforme Bis e Cosmala (2013), 3 (três) pares de patas bem desenvolvidas, nos 3 primeiros segmentos do corpo, e ganchos no último segmento, são características peculiares de *Trichoptera*. Estes não toleram baixos níveis de oxigênio, e os que fragmentam os depósitos de folhas necessitam de rios com vegetação e árvores a pender sobre a água.
